| GEZ | | KARTA ADRESOWA ZABYTKU | | 3. Miejscowość | |
| 1. Nazwa | | 2. Czas powstania | | JANKOWO | |
| SPICHLERZ | | Lata 1905-1906 | | | |
| | | | | Jankowo nr 15A<br>78-500 Drawsko Pomorskie | |

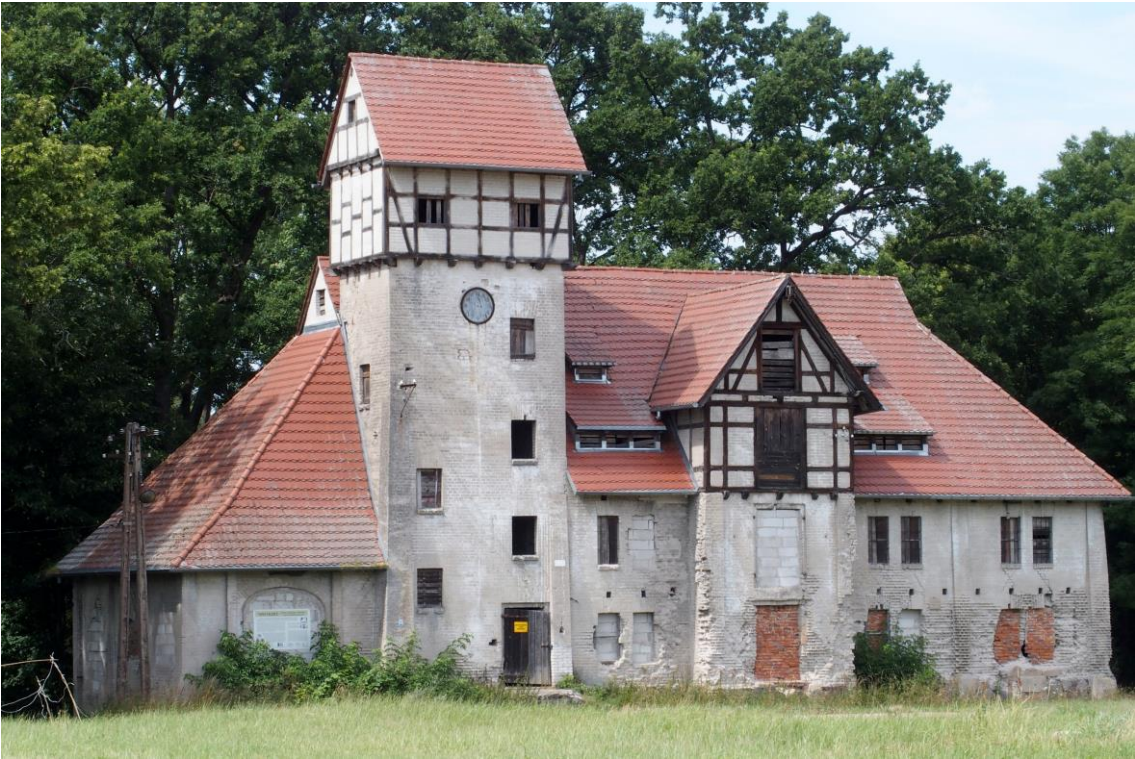
| Widok budynku od południowego - wschodu | | | | 6. Formy ochrony | |

Stan zachowania: Stan zachowania: zachowana historyczna bryła budynku, kompozycja elewacji i detal architektoniczny; zamurowanie części otworów; ubytki stolarki; wymiana pokrycia dachu

Postulaty dotyczące konserwacji: kapitalny remont obiektu w oparciu o program prac konserwatorskich; wymagane zachowanie historycznej bryły budynku, kompozycji elewacji i detalu architektonicznego; zakaz docieplania elewacji; remonty należy prowadzić pod nadzorem konserwatorskim

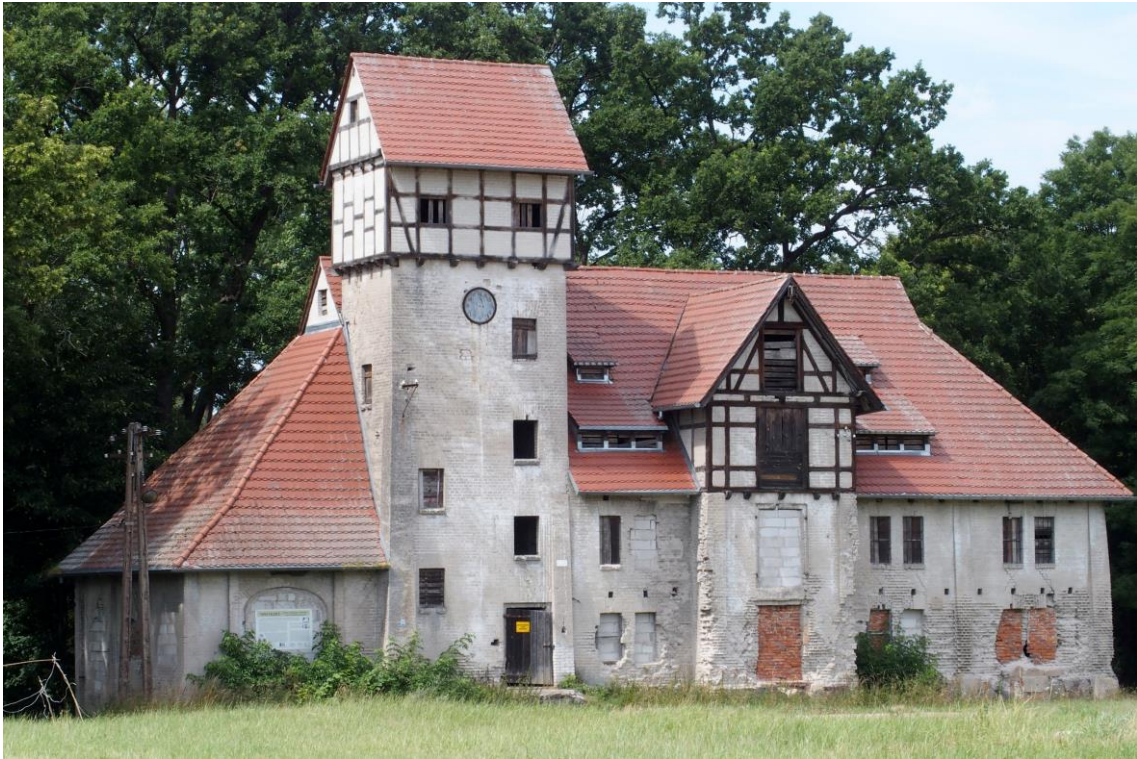
Widok budynku od południowego - wschodu
