| GEZ | KARTA ADRESOWA ZABYTKU | | 3. Miejscowość |
| 1. Nazwa<br><br>ZESPÓŁ FOLWARCZNY | | 2. Czas powstania<br><br>XIX/XX w. | B O R N E |

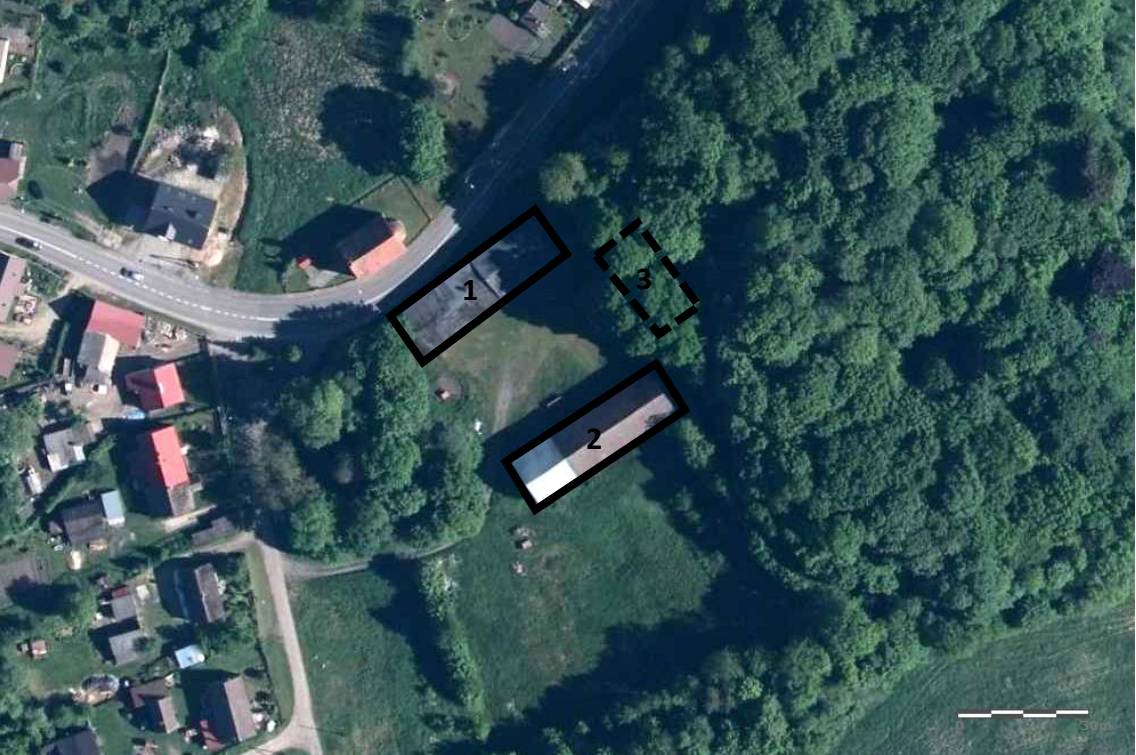
| 7. Fotografia z opisem wskazującym orientację w stosunku do sąsiednich terenów lub stron świata albo mapa z zaznaczonym stanowiskiem archeologicznym<br> <p>Zdjęcie satelitarne obiektu</p> <p>1. obora, ob. bud. mieszkalno-gospodarczy</p> <p>2. stodoła</p> <p>3. usytuowanie nieistniejącego pałacu lub dworu</p> | | | 4. Adres<br><br>Borne nr 2<br>78-506 Ostrowice<br><br>5. Przynależność administracyjna<br><br>województwo zachodniopomorskie<br><br>powiat drawski<br><br>gmina Drawsko Pomorskie<br><br>6. Formy ochrony<br><br>Rejestr zabytków nr 1144<br>z dnia 15.03.1982 r. (park) |

Zespół zachowany w formie reliktu – stodoła prawdopodobnie wzniesiona w okresie międzywojennym; obora murowana z kamienia i cegły, częściowo tynkowana, została przekształcona na budynek mieszkalno-gospodarczy. Dwór, zamykający niegdyś podwórze gospodarcze od pn.-zach., został zniszczony po II wojnie światowej. Podwórze gospodarcze, mimo modyfikacji, prawdopodobnie zachowało swój pierwotny układ.

Stan zachowania: częściowo zachowany układ budynków; dwór rozebrany; obora, ob. bud. mieszkalno-gospodarczy – zmieniony kształt i pokrycie dachu, podwyższenie ścian, zmiana kształtu otworów okiennych i drzwiowych, wymiana stolarki bez zachowania podziałów; stodoła zachowana w pierwotnej formie

Postulaty dotyczące konserwacji: zachowanie układu budynków; zakaz tynkowania elewacji bud. mieszkalno-gospodarczego; w razie remontu przywrócenie kształtu i pokrycia dachu oraz kształtu otworów okiennych i drzwiowych
