| GEZ | | KARTA ADRESOWA ZABYTKU | | 3. Miejscowość | |
| 1. Nazwa | | 2. Czas powstania | | M I E L E N K O<br>D R A W S K I E | |
| KOŚCIÓŁ EWANGELICKI, ob. rzymskokatolicki<br>filialny pw. Matki Boskiej Królowej Polski | | 1662 r. | | | |

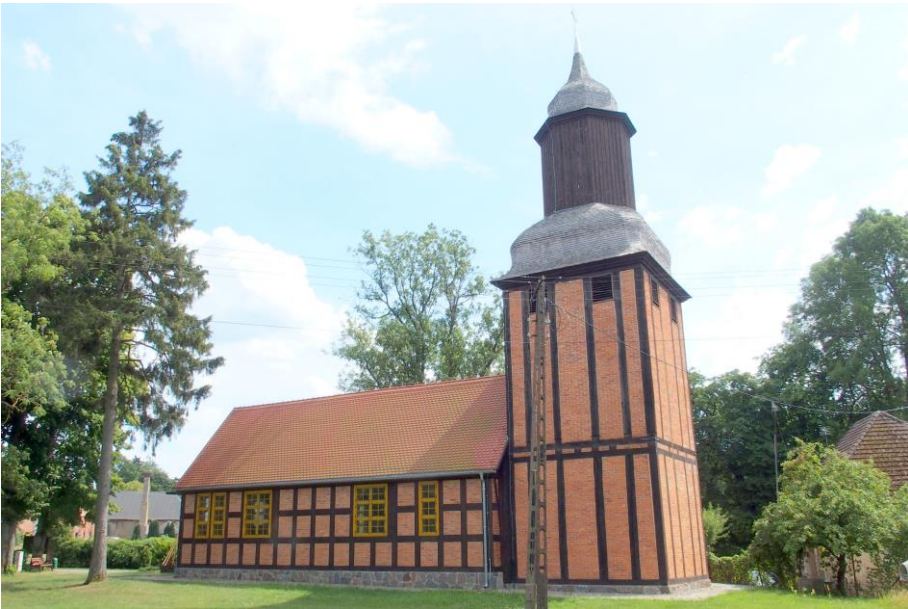
| Widok od północy | | | | 5. Przynależność administracyjna | |

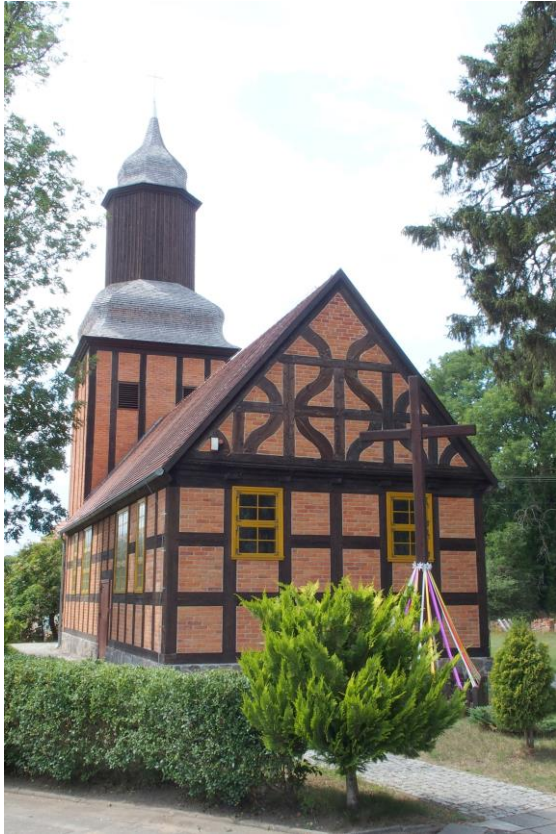
| Widok od północnego - wschodu | | | | | |

Jest to niewielka świątynia salowa, nakryta dachem dwuspadowym, z czworoboczną wieżą od zachodu, nakrytą hełmem barokowym, zwieńczonym ośmioboczną nadstawką szalowaną drewnem, nakrytą hełmem. Ściany o konstrukcji ryglowej z ceglany wypełnieniem, przemurowane w przyziemiu; dekoracyjny układ rygla w szczycie budynku.<sup>1</sup>

Stan zachowania: zachowana historyczna bryła budynku, kompozycja elewacji, oryginalna stolarka i detal architektoniczny

Postulaty dotyczące konserwacji: zakaz przebudowy bryły, przy kolejnych remontach konieczność zachowania wszystkich elementów historycznych; remonty należy prowadzić pod nadzorem konserwatorskim
