KARTA ADRESOWA ZABYTKU

TĘCZYN

DWÓR (RUINA)

K. XIX w.

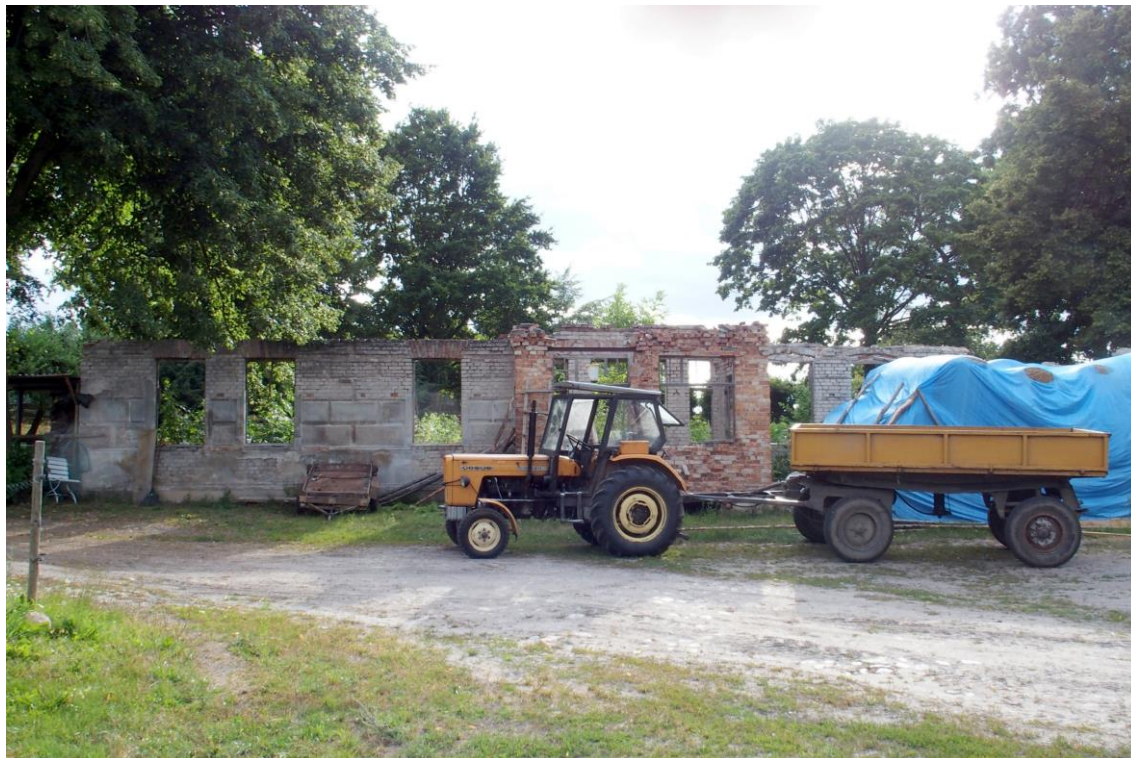
Widok od wschodu

Ruina dworu – murowana, na rzucie prostokąta, od zachodu zamyka podwórze gospodarcze. Niegdyś był to jednokondygnacyjny budynek, nakryty dachem naczółkowym. Elewacje zdobione licznym detalem architektonicznym. Obecnie pozostały resztki boniowania.

Stan zachowania: trwała ruina

Postulaty dotyczące konserwacji: zabezpieczenie przed dalszą dewastacją.
