| GEZ | | KARTA ADRESOWA ZABYTKU | | 3. Miejscowość |
| KOŚCIÓŁ FILIALNY ŚW. MAKSYMILIANA MARII KOLBE | | 4 ćw. XIX w. | | |
| Borne, dz. nr 66<br>78-506 Ostrowice | | | | |

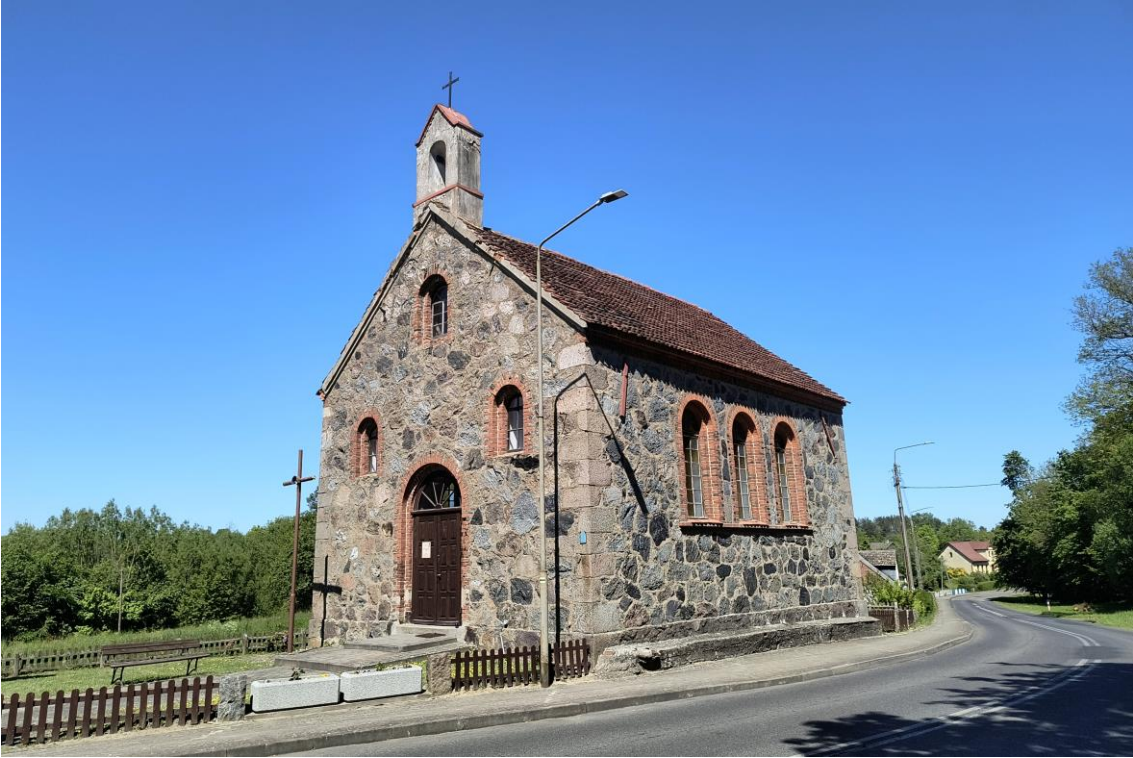
| Widok od południa | | | | |

Stan zachowania: zachowana historyczna bryła budynku, kompozycja elewacji, pierwotny kształt otworów i detal architektoniczny; częściowa wymiana stolarki z zachowaniem podziałów

Postulaty dotyczące konserwacji: wymagane zachowanie historycznej bryły budynku, kompozycji elewacji i detalu architektonicznego; zakaz docieplania elewacji
