KARTA ADRESOWA ZABYTKU

RYDZEWO

**KOŚCIÓŁ EWANGELICKI, ob. rzym.-kat. filialny
pw. Św. Trójcy**

XVI w., przeb. 1785 r.

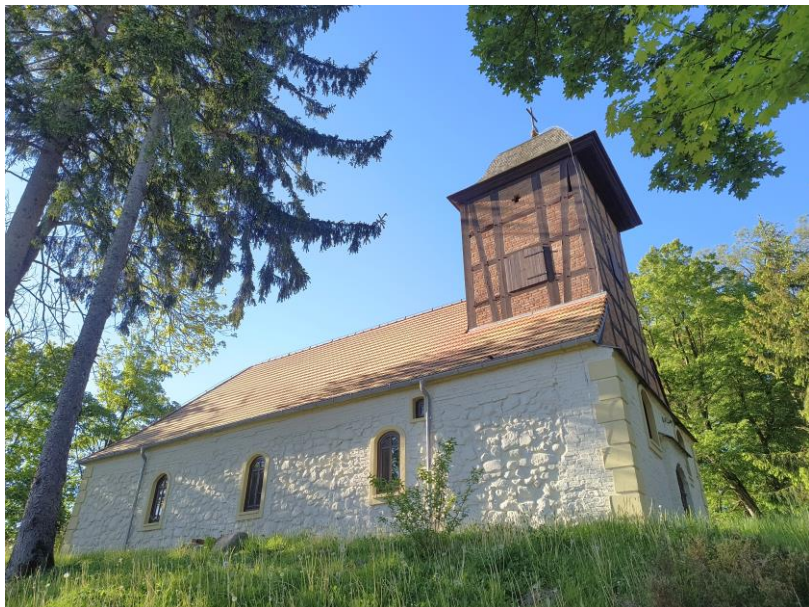
Widok od północy

Niewielki, jednoprzestrzenny budynek na rzucie prostokąta, z czworoboczną wieżą nad zach. częścią korpusu, zwieńczoną niskim, czterospadowym, dzwonowatym hełmem. Murowany z kamienia, zachodni szczyt i wieża w konstrukcji ryglowej z ceglanym wypełnieniem. Dach korpusu kryty dachówką ceramiczną; dach hełmu wieży pokryty blachą cynkowaną.

Stan zachowania: zachowana historyczna bryła, konstrukcja wieży, kompozycja elewacji; wymiana pokrycia dachowego, nowe tynki, wymiana części stolarki okiennej z zachowaniem oryginalnych podziałów; w trakcie remontu konserwatorskiego

Postulaty dotyczące konserwacji: przy kolejnych remontach (pod nadzorem konserwatorskim) należy zachować wszystkie walory historyczne; zakaz docieplania elewacji
