| GEZ | KARTA ADRESOWA ZABYTKU | | 3. Miejscowość |
| BUDYNEK MIESZKALNY | | XIX/XX w. | |
| | | | Zagodz nr 67<br>78-500 Drawsko Pomorskie |

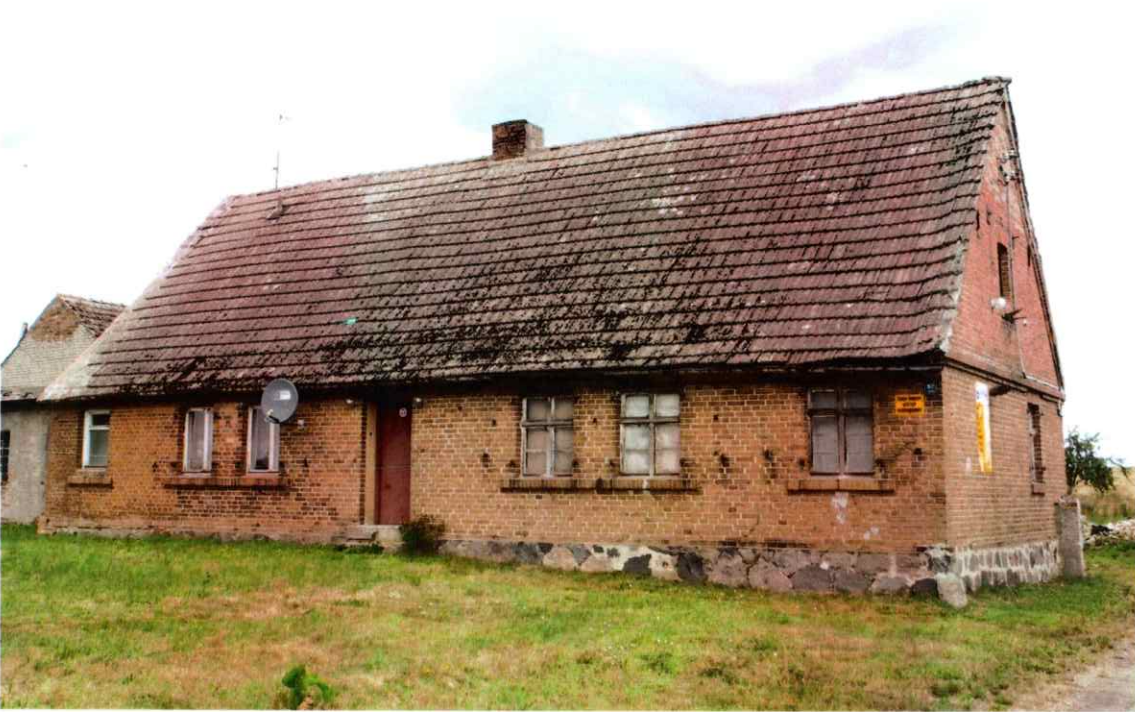
Widok budynku od południowego - zachodu

Chałupa posadowiona kalenicowo na froncie zagrody. Budynek murowany z cegły ceramicznej (na kamiennym cokole), nietynkowany, parterowy, pod dachem dwuspadowym, krytym dachówką. Fasada 7-osiowa, symetryczna, zwieńczona prostym gzymsem.<sup>1</sup>

Stan zachowania: zachowana historyczna bryła budynku, kompozycja ścian i pierwotny kształt otworów; częściowo zachowana stolarka okienna; prawdopodobne uszkodzenie konstrukcji dachu

Postulaty dotyczące konserwacji: kontrola i ewentualny remont konstrukcji dachu; konserwacja stolarki; wymagane zachowanie historycznej bryły budynku, kompozycji elewacji; zakaz docieplania elewacji
