KARTA ADRESOWA ZABYTKU

**DRAWSKO
POMORSKIE**

OBWAROWANIA MIEJSKIE - MURY OBRONNE

XIV w.

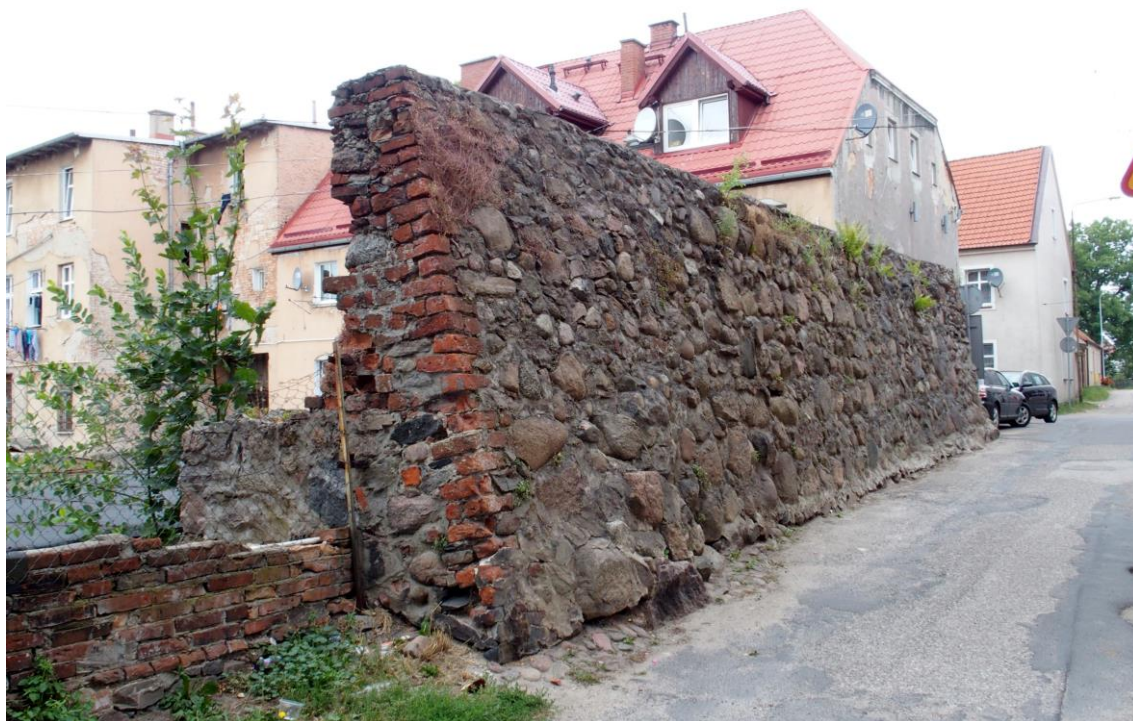
Widok od południowego - wschodu

1/ ul. Cmentarna (dz. geod. nr 268/1) - pierwotny odcinek między Bramą Wysoką, a pierwszą czatownią. Mur wytyczony na odcinku 16,5 m, o wys. 320 cm - 540 cm i przekroju ok. 120 cm, wykonany z kamieni narzutowych i okrzesków, o wążku cyklopowym, z wtórnymi uzupełnieniami. Narożnik południowy opracowany cegłą ceramiczną, gotycką.

Stan zachowania: mur zachowany w niewielkim fragmencie, zniszczony i zaniedbany

Postulaty dotyczące konserwacji: w trybie pilnym należy przystąpić do prac zabezpieczających obiekt – usunięcie porostów, zabezpieczenie luźnych cegieł, docelowo przeprowadzenie prac konserwatorskich w oparciu o program prac konserwatorskich
